การลดของเสียในกระบวนการผลิตชิ้นงานความเที่ยงตรงสูงโดยใช้  
หลักแนวคิดของลีน กรณีศึกษา : บริษัท อาร์แอนด์ดี ปริซิชัน จำกัด  
Defect reduction in the production of high precision part by  
Lean concept. A case study: R&D Precision Company

การค้นคว้าอิสระนี้เป็นส่วนหนึ่งของการศึกษาตามหลักสูตรวิศวกรรมศาสตรมหาบัณฑิต  
สาขาวิชาวิศวกรรมการจัดการอุตสาหกรรมเพื่อความยั่งยืน (บัณฑิตศึกษา)

คณะวิศวกรรมศาสตร์  
มหาวิทยาลัยเทคโนโลยีราชมงคลพระนคร

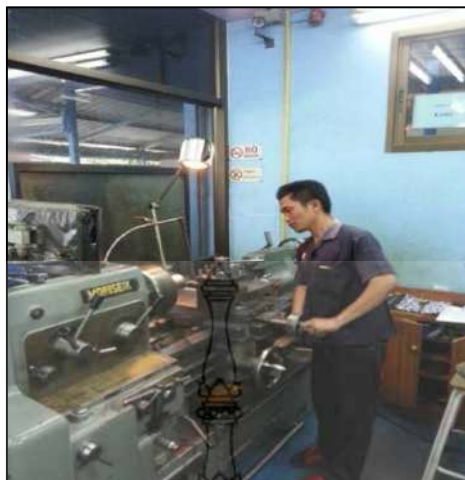
ภาพ 1.1 แสดงการทำงานเครื่องกลึงในปัจจุบัน  
ที่มา: บริษัท อาร์แอนด์ดีพีริซัน จำกัด

จากภาพ 1.1 แสดงการทำงานเครื่องกลึงในปัจจุบันซึ่งมีจำนวนเครื่องกลึงทั้งหมด 2 เครื่อง มีพนักงานประจำเครื่องทั้งหมด 2 คน

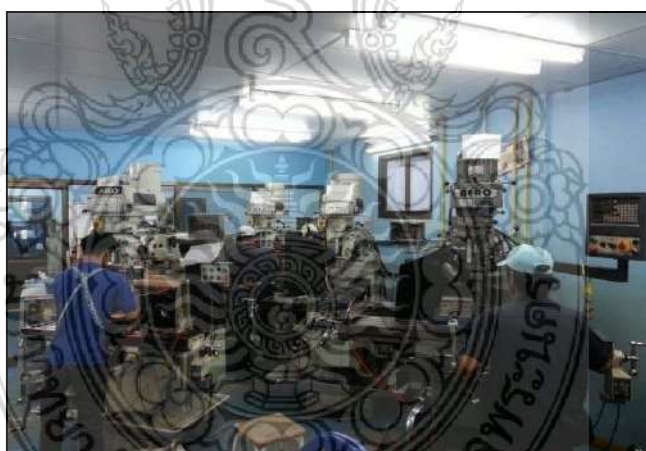
ภาพ 1.2 แสดงการทำงานเครื่องกัดในปัจจุบัน  
ที่มา: บริษัท อาร์แอนด์ดีพีริซัน จำกัด

จากภาพ 1.2 แสดงการทำงานเครื่องกลึงในปัจจุบันซึ่งมีจำนวนเครื่องกัดทั้งหมด 6 เครื่อง มีพนักงานประจำเครื่องทั้งหมด 6 คน

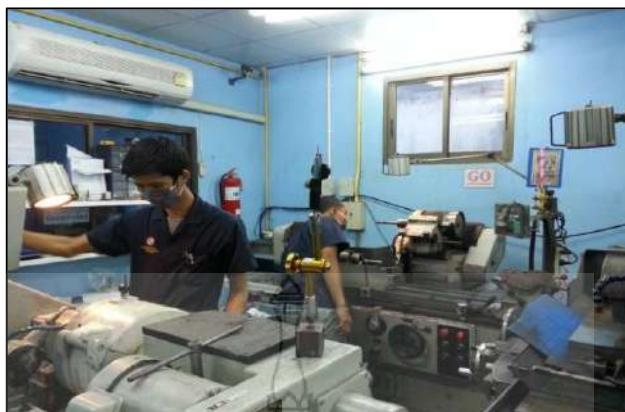
ภาพ 1.3 แสดงการทำงานเครื่องเจียรรุ่นในปัจจุบัน  
ที่มา: บริษัท อาร์แอนด์ดีพีริชชั่น จำกัด

จากภาพ 1.3 แสดงการทำงานเครื่องกลึงในปัจจุบันซึ่งมีจำนวนเครื่องกัดทั้งหมด 3 เครื่อง มีพนักงานประจำเครื่องทั้งหมด 3 คน

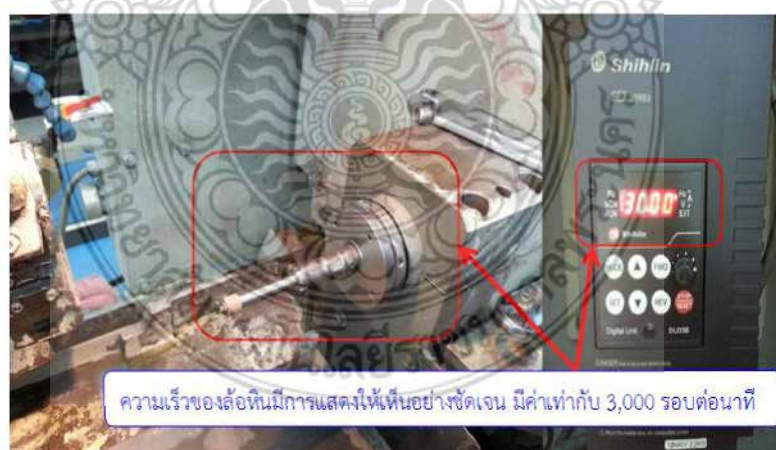
ความเร็วของล้อหินมีการแสดงให้เห็นอย่างชัดเจน มีค่าเท่ากับ 3,000 รอบต่อนาที

ภาพ 3.9 การแสดงผลของ ความเร็วของล้อหินมีการแสดงให้เห็นอย่างชัดเจน  
ที่มา: บริษัท อาร์แอนด์ดีพีริซิชั่น จำกัด

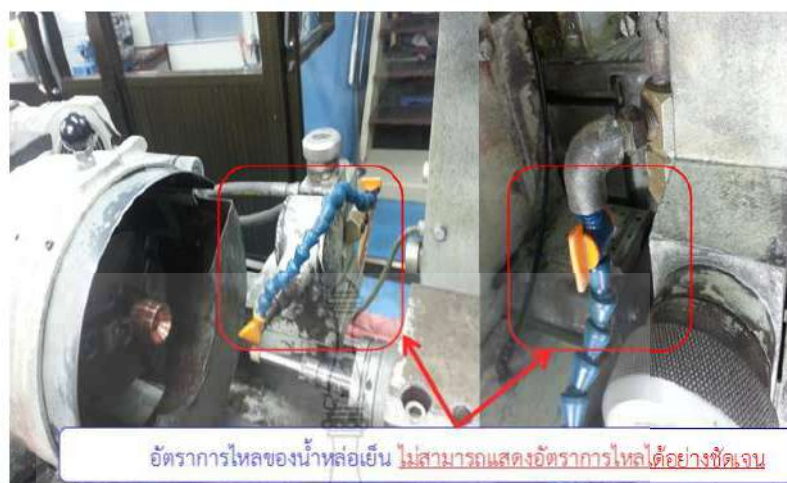
ภาพ 3.10 อัตราการไหลของน้ำหล่อเย็น ไม่สามารถแสดงอัตราการไหลได้อย่างชัดเจน  
ที่มา: บริษัท อาร์แอนด์ดีพีริซัน จำกัด

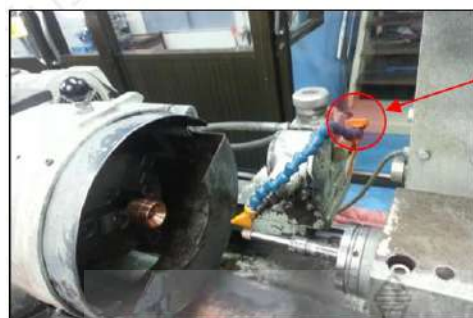
ตำแหน่งในการติดตั้ง  
Water Flow Sensor  
โดยประยุกต์เขียน  
โปรแกรม  
ไมโครคอนโทรลเลอร์มา  
ตรวจวัดอัตราการไหล

ภาพ 3.11 ตำแหน่งในการติดตั้ง Water flow sensor เพื่อตรวจวัดอัตราการไหลของน้ำหล่อเย็น

วิจัยนี้ได้ทำการทดลองเพื่อกำหนดอัตราการไหลของน้ำหล่อเย็นแก่ชิ้นงานในเครื่องเจียระไนรูกกลม โดยทำการติดตั้ง Water flow sensor เพื่อหาอัตราการไหลของน้ำหล่อเย็นที่เหมาะสม จากภาพ 3.11 แสดงตำแหน่งในการติดตั้ง Water flow sensor เพื่อตรวจวัดอัตราการไหลของน้ำหล่อเย็น

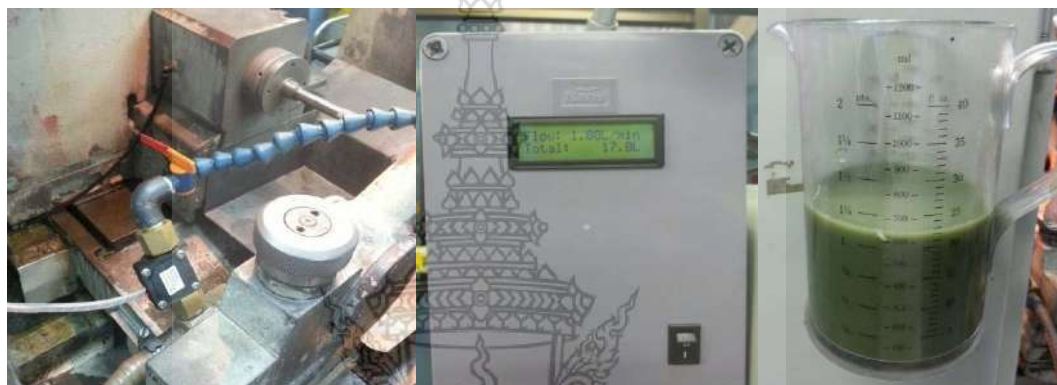
ภาพ 3.14 แสดงการทดสอบความเที่ยงตรงของอุปกรณ์เพื่อกำหนดอัตราการไหลของน้ำหล่อเย็น

เมื่อทำการติดตั้งอุปกรณ์เพื่อกำหนดอัตราการไหลของน้ำหล่อเย็นแก่ชิ้นงานในเครื่องเจียระไนรูกกลมเสร็จเรียบร้อยแล้วนั้นจึงทำการทดสอบความเที่ยงตรงของอุปกรณ์ หลังจากทดสอบเรียบร้อยแล้วนั้นพบว่า หลังจากที่หมุนวาล์วให้น้ำหล่อเย็นไปที่ Flow 1.00 ลิตรต่อนาที หลังจากที่เปิดน้ำหล่อเย็นเป็นเวลา 1 นาทีพบว่าสามารถรองน้ำหล่อเย็นได้ 1.125 ลิตร ค่าความคลาดเคลื่อนอยู่ที่ +0.125 ลิตร ดังแสดงในภาพ 3.14

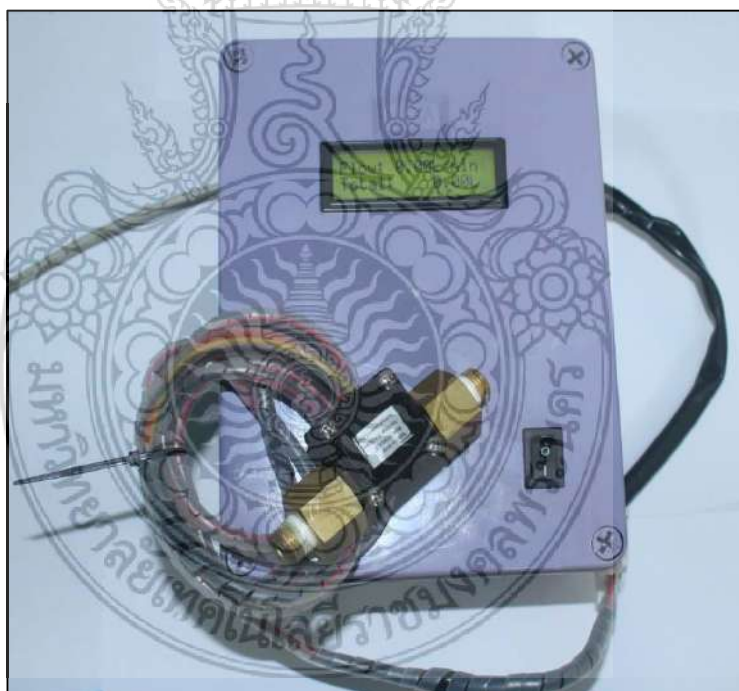
ชุดกล่องประมวลผล Water flow sensor box เป็นชุดอุปกรณ์ที่ใช้ในการประมวลผลการวัดอัตราการไหลของน้ำหล่อเย็นแก่ชิ้นงานในเครื่องเจียระไนรูปกลมเพื่อความสะดวกรวดเร็วและแม่นยำในการทดลองในการวิจัยนี้ดังภาพ 4.2

ภาพ 4.2 ชุดกล่องประมวลผล Water flow sensor box

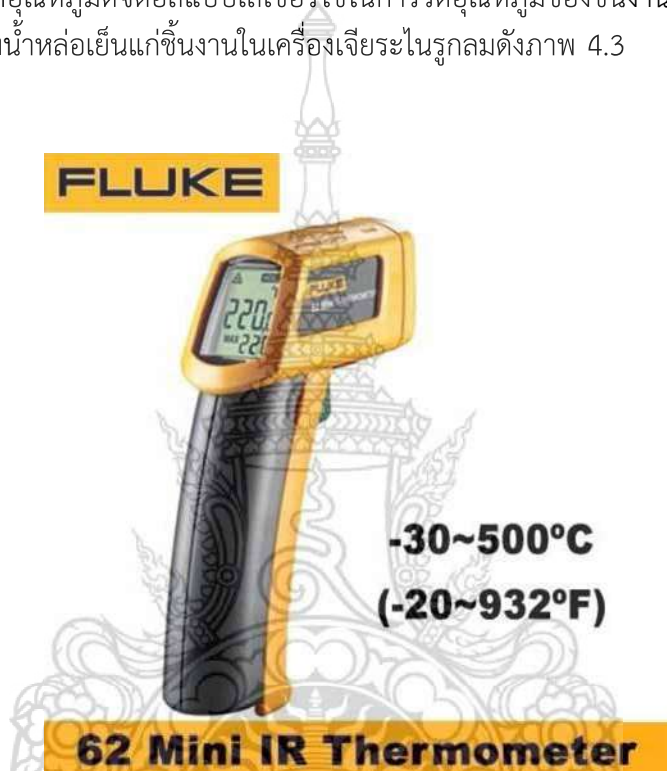
เครื่องวัดอุณหภูมิดิจิตอลแบบเลเซอร์ใช้ในการวัดอุณหภูมิของชิ้นงานขณะทำการทดลองหาอัตราการไหลของน้ำหล่อเย็นแก่ชิ้นงานในเครื่องเจียระไนรูปกลมดังภาพ 4.3

ภาพ 4.3 เครื่องวัดอุณหภูมิดิจิตอลแบบเลเซอร์ รุ่น FLUKE 62 Mini IR Thermometer

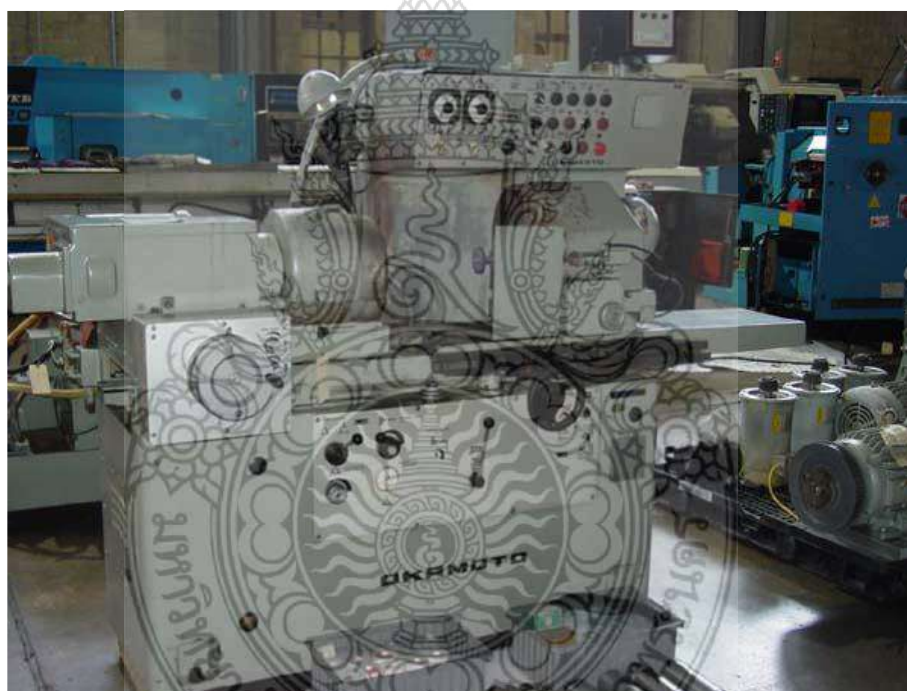
ภาพ 4.4 เครื่องเจียรในรูปกลม รุ่น IGM-1E OKAMOTO INTERNAL GRINDER  
ที่มา: บริษัท อาร์แอนด์ดีพีริชชั่น จำกัด

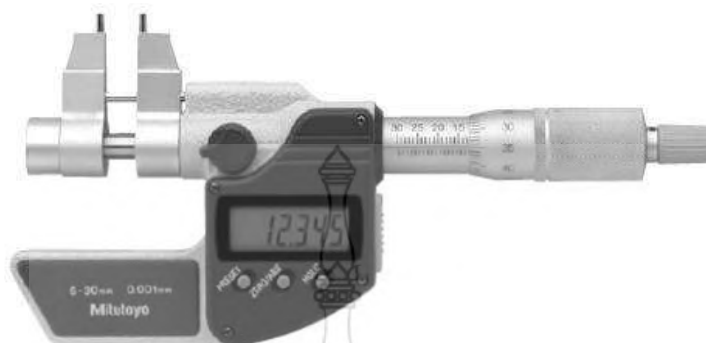
ภาพ 4.5 เครื่องมือวัดไมโครมิเตอร์วัดใน (Inside Micrometers)

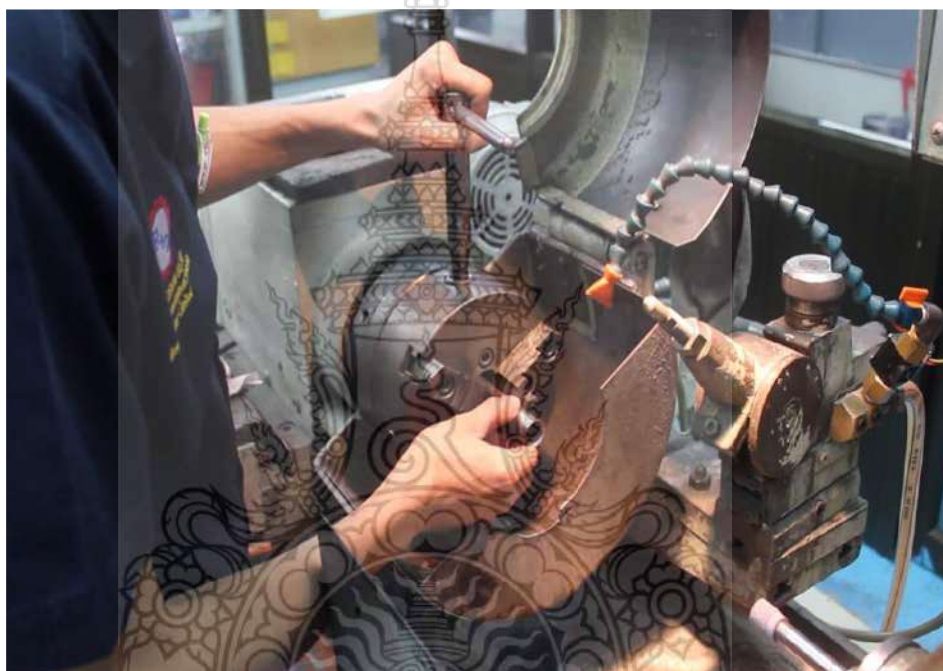
ทำการติดตั้งชิ้นงาน Protector (Job no.03-014) บนหัวจับประเภท 3 จับพื้น พร้อมบนเครื่องเจียรระโนกลมดังภาพ 4.8 การแสดงการติดตั้งชิ้นงาน Protector (Job no.03-014)

ภาพ 4.8 การแสดงการติดตั้งชิ้นงาน Protector (Job no.03-014)

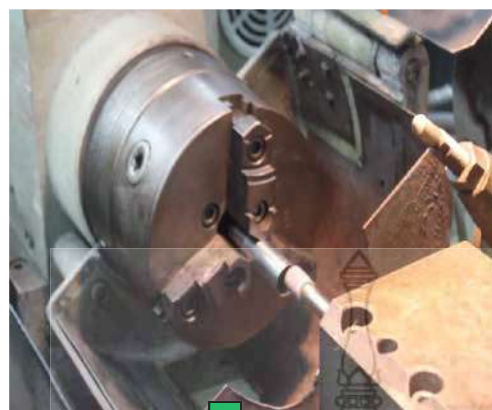
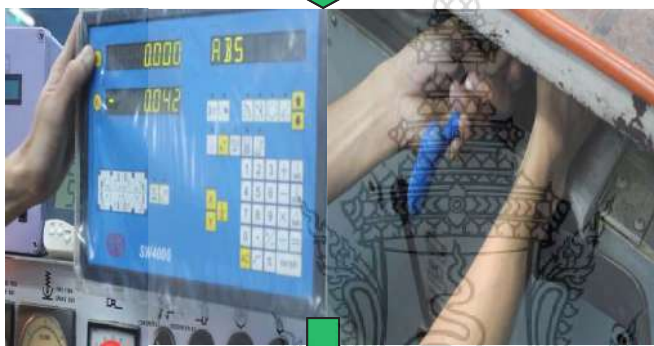
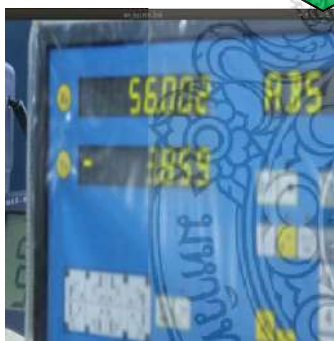
ทำการปรับตั้งระยะเลื่อนเข้าออกของล้อหินเจียรระไนเข้าสุดและออกสุดโดยตั้งค่าให้ระยะเลื่อนออกสุดแกน x เท่ากับ 0.00 และระยะในสุดแกน x เท่ากับ 56.00 ดังแสดงในภาพ 4.11 ภาพแสดงการปรับตั้งระยะเลื่อนเข้าออกของล้อหินเจียรระไน

ทำการปรับระยะเลื่อนเข้าและออก  
ของล้อยินเจียร์ไน

ทำการปรับระยะเลื่อนออกสุดแกน x  
เท่ากับ 0.00

ทำการปรับระยะในสุดแกน x  
เท่ากับ 56.00

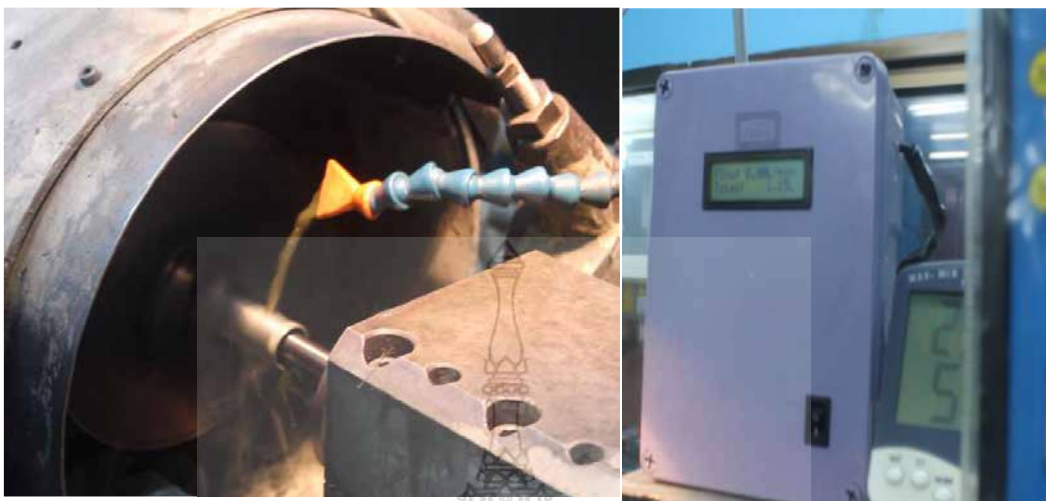
ทำการเจียร์ไนชิ้นงาน Protector (Job no.03-014) โดยทำการปรับตั้งอัตราการไหลแก๊สชิ้นงานจากชุดกล่องประมวลผล Water flow sensor box ดังแสดงในภาพ 4.12 ภาพแสดงเจียร์ไนชิ้นงาน Protector (Job no.03-014)

ภาพ 4.12 ภาพแสดงเจียรไนชิ้นงาน Protector (Job no.03-014)

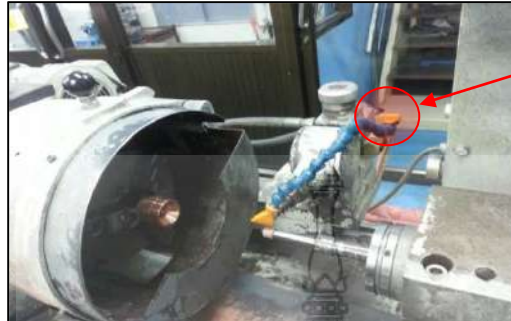
ตำแหน่งในการติดตั้ง  
Water Flow Sensor  
โดยประยุกต์เขียนโปรแกรม  
ไมโครคอนโทรลเลอร์มา  
ตรวจวัดอัตราการไหล

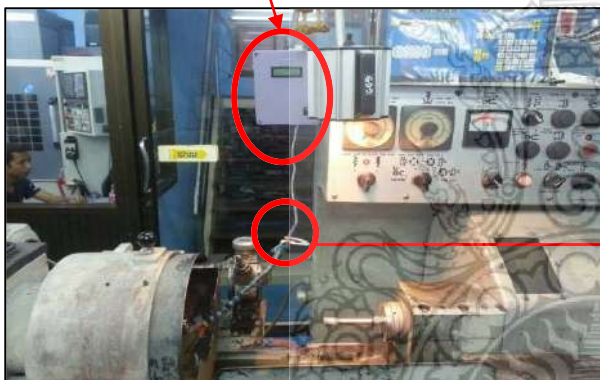
ภาพที่ 8 ภาพหลังจากการติดตั้ง Water Flow Sensor
