การศึกษาผลกระทบเนื่องจากกิจกรรมงานเสาเข็มเจาะในโครงการก่อสร้าง  
อาคารกิจการนักศึกษา มหาวิทยาลัยเทคโนโลยีราชมงคลพระนคร

A STUDY OF EFFECT DUE TO BORED PILE ACTIVITIES IN DIVISION OF STUDENT  
DEVELOPMENT BUILDING CONSTRUCTION PROJECTS IN  
RAJAMANGALA UNIVERSITY OF TECHNOLOGY PHRA NAKHON

**ชื่อเรื่อง** การศึกษาผลกระทบเนื่องจากกิจกรรมงานเสาเข็มเจาะในโครงการก่อสร้างอาคารกิจการนักศึกษา มหาวิทยาลัยเทคโนโลยีราชมงคลพระนคร

**ผู้วิจัย** สุนันท์ มนต์แก้ว  
กองนโยบายและแผน มหาวิทยาลัยเทคโนโลยีราชมงคลพระนคร

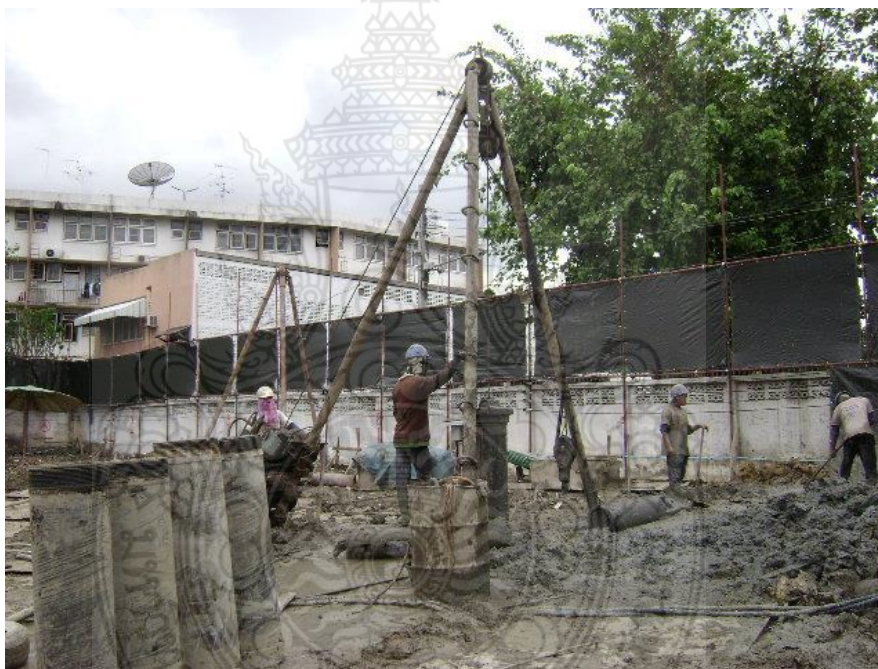
รูปที่ 2.3 การทำเสาเข็มเจาะระบบแห้ง

**2.4 ขั้นตอนการทำเสาเข็มเจาะระบบแห้ง** ในการทำเสาเข็มเจาะชนิดนี้ ประกอบด้วยอุปกรณ์ค่อนข้างเล็กไม่ยุ่งยากเคลื่อนย้ายสะดวก ไม่ต้องการบริเวณมากนัก อุปกรณ์หลักประกอบด้วย ขาหยั่ง 3 ขา ปลายบนติดรอกเดี่ยว ใช้เครื่องกว้านลมเป็นเครื่องจักรกลหนักในการเจาะ ยก ดึง หรือถอนปลอกเหล็ก ขั้นตอนการทำเสาเข็มเจาะ มีรายละเอียด ดังนี้ [18]

2.4.1 การจัดเครื่องมือเข้าสู่ศูนย์กลางเสาเข็มเจาะ โดยการปรับตั้ง 3 ขา ให้ได้แนวศูนย์กลางของเสาเข็มเจาะ เมื่อตรวจสอบถูกต้องแล้ว ตอกหลักยึดแทนเครื่องมือให้แน่น แล้วใช้กระเช้าตอกนำเป็นรูลึกประมาณ 1.00 เมตร

2.4.2 การตอกปลอกเหล็กชั่วคราว ปลอกเหล็กชั่วคราวมีขนาดเส้นผ่าศูนย์กลาง 0.50 เมตร แต่ละท่อนยาวประมาณ 1.00 เมตร ต่อกันด้วยระบบเกลียว ในการทำงานจะตอกปลอกเหล็กผ่านชั้นดินอ่อน ซึ่งอยู่ด้านบนจนกระทั่งถึงชั้นดินแข็งปานกลาง เพื่อป้องกันการเคลื่อนพังของผนังรูเจาะในชั้นดินอ่อน และป้องกันน้ำใต้ดินไม่ให้ไหลซึมเข้าในรูเจาะอันจะเป็นผลให้คุณภาพของคอนกรีตไม่ดี ในการทำงานการตอกปลอกเหล็กชั่วคราวลงไปทีละท่อน จะมีการตรวจสอบตำแหน่งศูนย์กลางของเข็มและแนวตั้งอยู่เสมอ เพื่อป้องกันมิให้เข็มเอียง

2.4.3 การเจาะในช่วงดินอ่อน จะใช้กระเช้าชนิดมีลื่นปลายเก็บดิน โดยใช้น้ำหนักของตัวเอง เมื่อกระเช้าถูกทิ้งลงไปใรรูเจาะ ดินจะถูกอัดให้เข้าไปอยู่ในกระเช้า และจะไม่หลุดออก เพราะมีลื่นกั้น อยู่ในเวลายกขึ้นมา ทำซ้ำกันเรื่อยๆ จนดินถูกอัดเต็มกระเช้า จึงนำมาเทออก การเจาะจะดำเนินไปจนกระทั่งถึงชั้นดินแข็งปานกลาง จึงเปลี่ยนมาใช้กระเช้าชนิดไม่มีลื่นที่ปลายเก็บต่อไปจนได้ความลึกที่ต้องการ นอกจากนั้นในระหว่างการขุดเจาะเอาดินขึ้น จะหมั่นตรวจสอบว่าผนังดินพัง หรือยุบเข้าหรือไม่ โดยดูจากชนิดของดินซึ่งเก็บขึ้นมาควรจะต้องสอดคล้องกับความลึก และคล้ายคลึงกับเข้มนั้น แรกๆ ถ้าตรวจพบว่าดินเกิดการเคลื่อนพังจะรีบแก้ไขในทันทีโดยตอกปลอกเหล็กชั่วคราวให้ลึกลงไปอีก

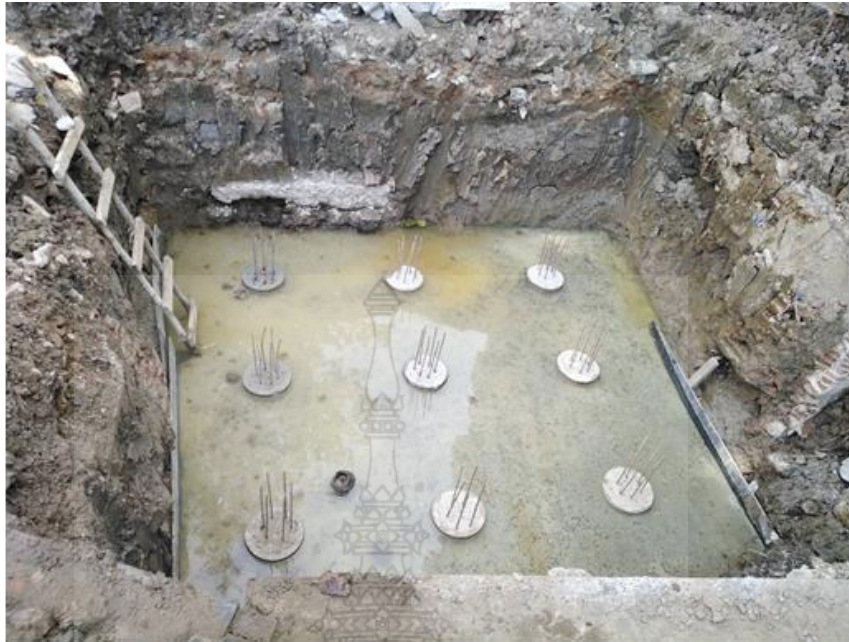
รูปที่ 4.4 ตำแหน่งเสาเข็มของฐานรากลิฟต์ที่เชียงใหม่

4.4.3 ผลกระทบเนื่องจากงานเสาเข็มเจาะ ที่ทำไม่ได้คุณภาพ ส่งผลให้ตำแหน่งของเสาเข็มคลาดเคลื่อนเกินเกณฑ์ที่ยอมให้ ซึ่งวิศวกรได้ออกแบบแก้ไขฐานราก โดยเพิ่มความหนาของฐานราก ขยายฐานราก เพิ่มจำนวนเหล็กเสริม และออกแบบคานยันระหว่างฐานราก ประกอบด้วย ฐานราก ที่ Grid Line 3-A, 3-C, 7-D, 5-E, 7-E และฐานรากลิฟต์ ดังรูปที่ 4.4-4.5 และดั่งภาพผนวก 2 ทำให้ค่าใช้จ่ายในการแก้ไขฐานราก เพิ่มขึ้นเป็นจำนวนเงิน 75,760.16 บาท ดังตารางที่ 4.3 และจากการตรวจสอบบันทึกการควบคุมงานก่อสร้าง พบว่า ใช้ระยะเวลาในการทำงานแก้ไข กรณีเสาเข็มเยื้องศูนย์ 10 วัน
